Studie

Gewässerökologische Defizite und Potenziale ausgewählter Bundeswasserstraßen des Nebennetzes

1. Auflage 06/2020

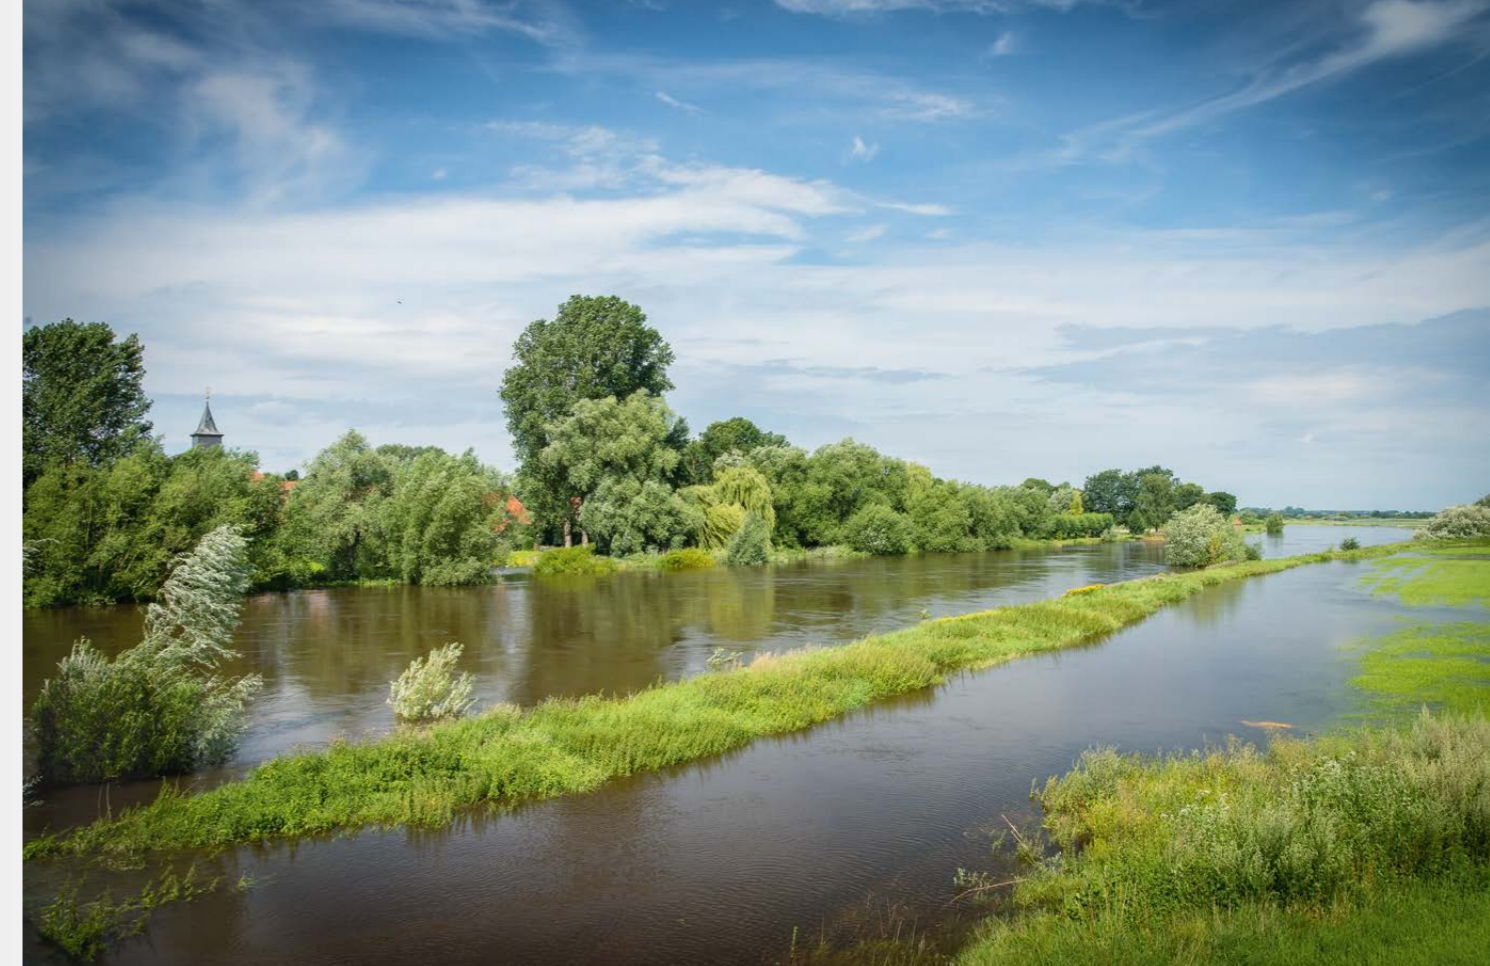
Durch anthropogene Veränderungen wie Uferverwallungen, Sommerdeiche sowie Eintiefung wird die Aue der Aller erst bei höheren Wasserständen überflutet.

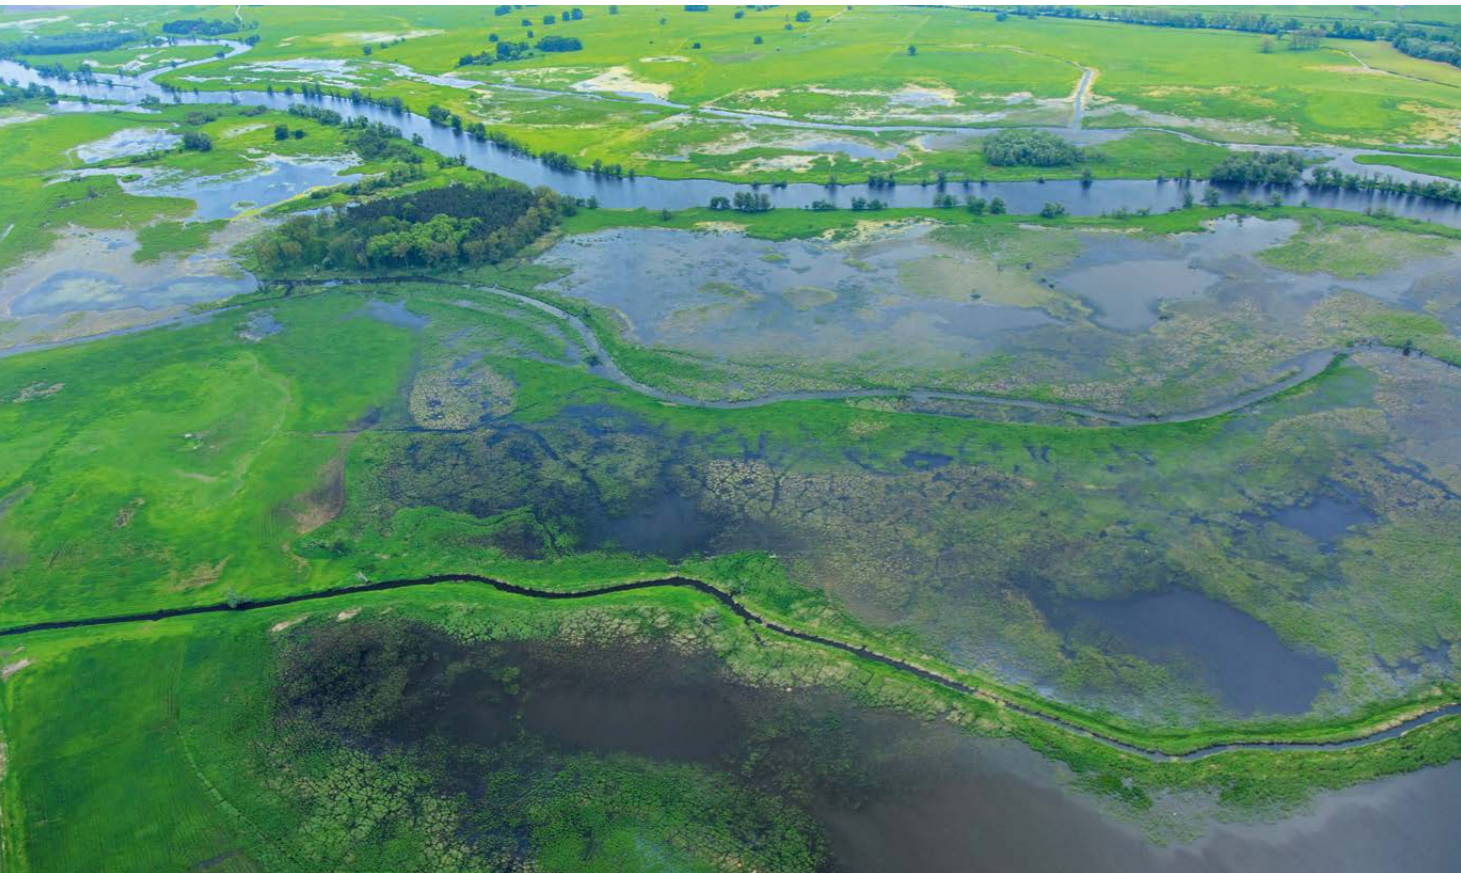
Von dem naturnahen Überflutungsregime der Havel profitieren die Auenwiesen, welche zwischen Herbst und Frühjahr überschwemmt sind. Tausende Vögel nutzen die Flächen für die Nahrungssuche oder als Rastplatz.

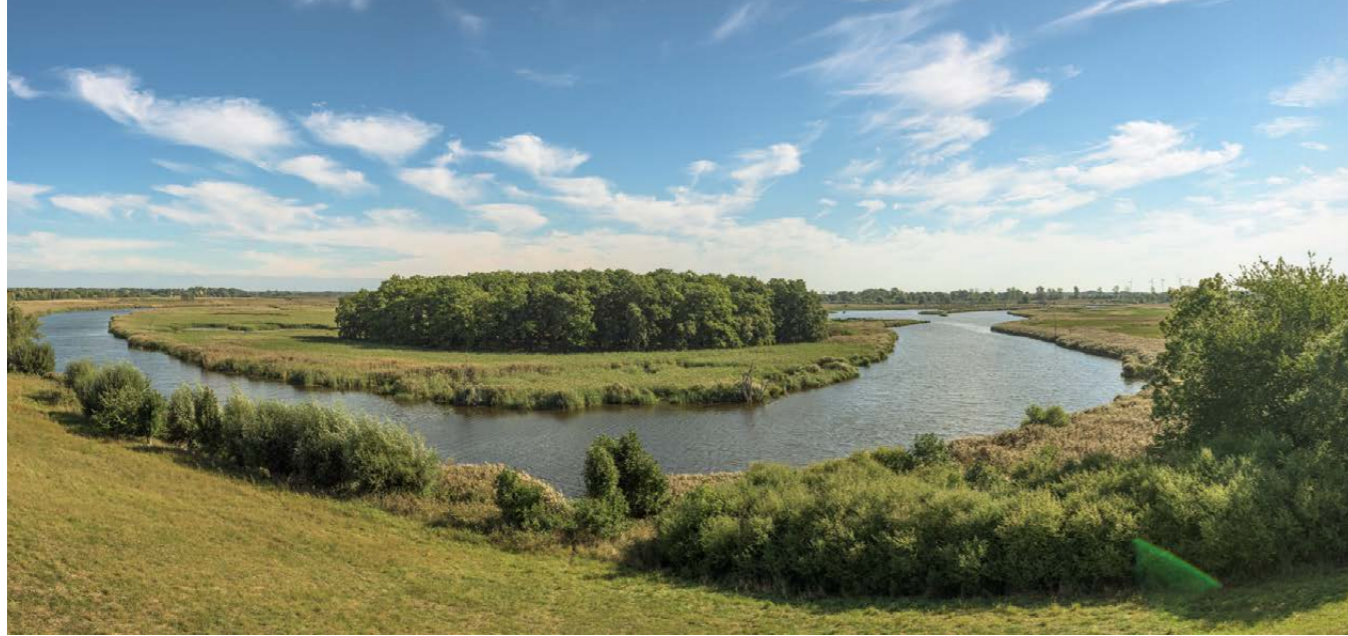
Der Polder Rustow-Randow wurde bereits renaturiert und wird heute durch Grundwasserzustrom aus der Moräne gespeist. Weiteres Potenzial liegt im Wiederanschluss des Altlaufs an die Peene.

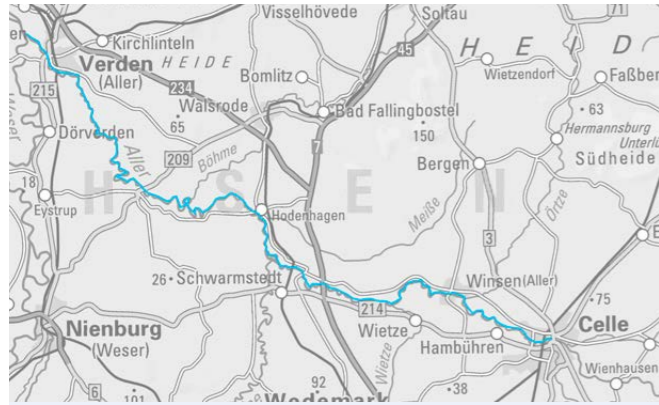
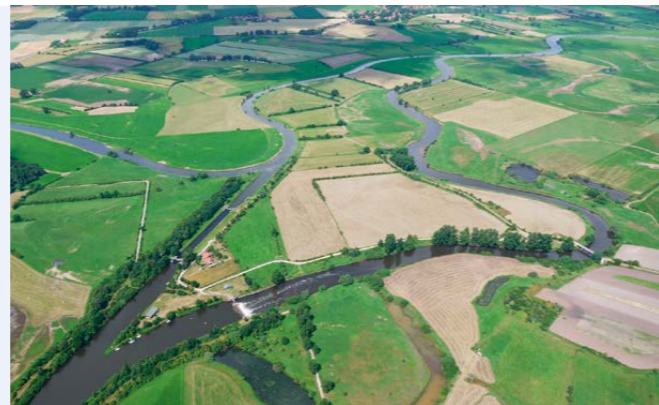
Aller (km 0,3 bis km 117,2)

Zwischen dem Mühlenwehr Celle und der Mündung in die Weser ist die Aller vorwiegend durch landwirtschaftliche Nutzungen sowie abschnittsweise durch Stauregulierungen und schiffahrtliche Nutzung geprägt. Dabei sind häufig Mäanderstrukturen erhalten, diese sind jedoch in Ausbauprofilen festgelegt. Die rezente Aue weist meist Grünland, abschnittsweise auch Ackerflächen oder sonstige Nutzungen auf. Punktuell treten Siedlungsflächen in der Aue in den Vordergrund. Die Schifffahrtsnutzung setzt sich vorwiegend aus wenigen Sportbooten und abschnittsweise aus Fahrgastschiffen zusammen. Der ökologische Zustand bzw. das ökologische Potenzial sind mäßig bis unbefriedigend. Der Gesamtzustand der Gewässerstruktur ist vorwiegend stark bis sehr stark verändert. Der Zustand der verbliebenen rezente Aue ist überwiegend deutlich verändert.

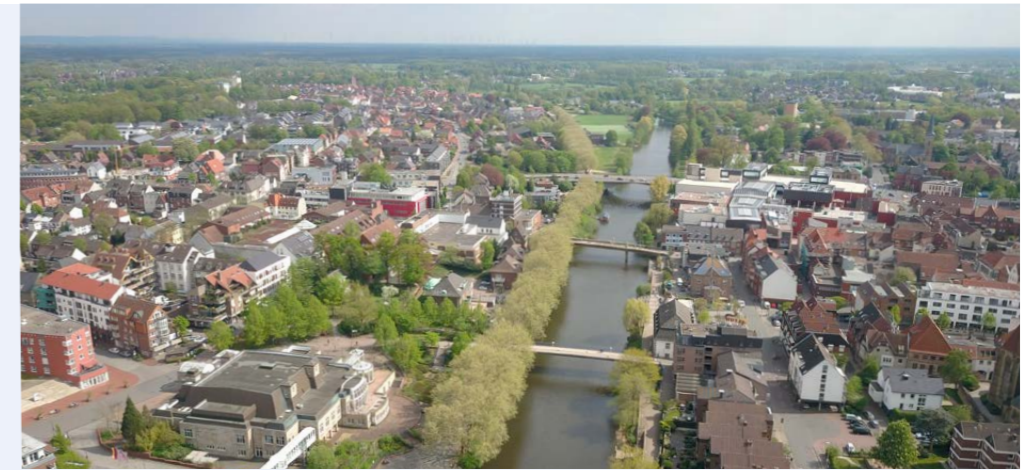
Ems (km 44,8 bis km 124,1)

An der Ems zwischen der Eisenbahnbrücke südlich von Rheine und dem Dortmund-Ems-Kanal überwiegt eine landwirtschaftliche Nutzung, die sich vor allem aus Ackerflächen und Grünland zusammensetzt. Lineare oder flächige, meist kleine Gehölzbestände sind in der Aue vorhanden. Der begradigte Fluss ist teilweise staureguliert und wird durch wenige Sportboote und Fahrgastschiffe genutzt. Punktuell bestimmen Siedlungsflächen die Flussaue. Der ökologische Zustand bzw. das ökologische Potenzial sind unbefriedigend bis schlecht. Der Gesamtzustand der Gewässerstruktur ist vorwiegend deutlich bis sehr stark verändert. Der Zustand der rezenten Aue ist überwiegend deutlich bis stark verändert.

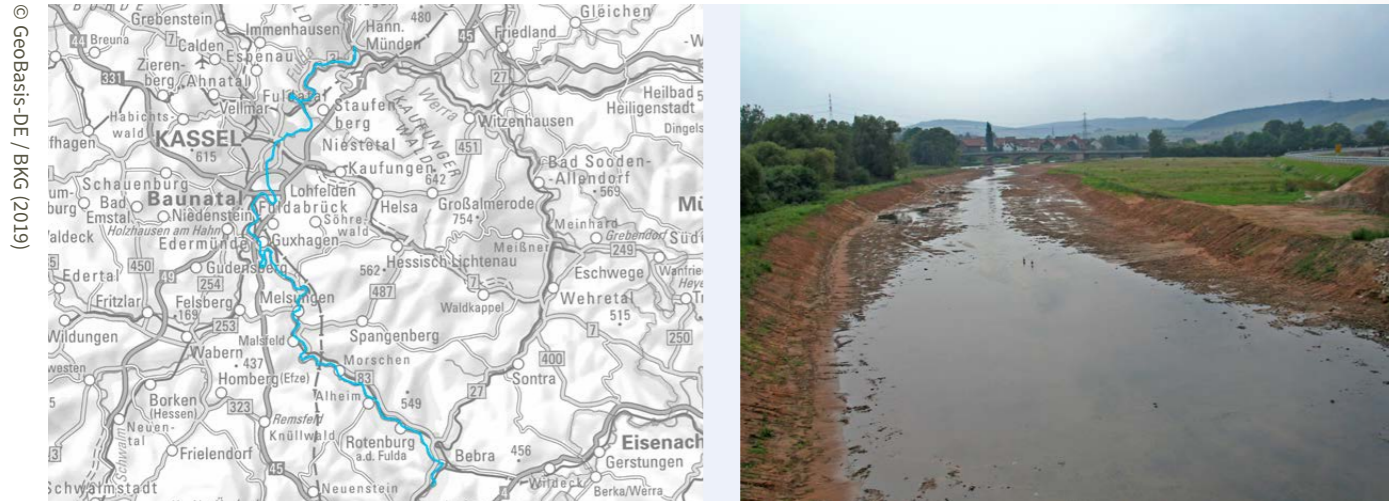
Fulda (km 0,0 bis km 108,8)

Die ausgebaute Fulda und ihre Aue zwischen Mecklar und dem Zusammenfluss mit der Werra in Hann. Münden wird überwiegend landwirtschaftlich genutzt. Siedlungen und Wälder kommen ebenso vor wie Rohstoffabbau. Wenige Fahrgastschiffe sind auf einem kürzeren Abschnitt unterwegs. Der ökologische Zustand bzw. das ökologische Potenzial sind mäßig bis schlecht. Der Zustand der rezenten Aue ist überwiegend deutlich bis stark verändert.

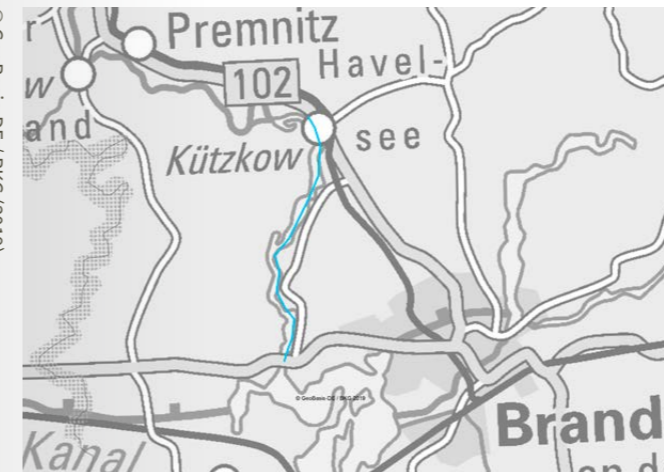
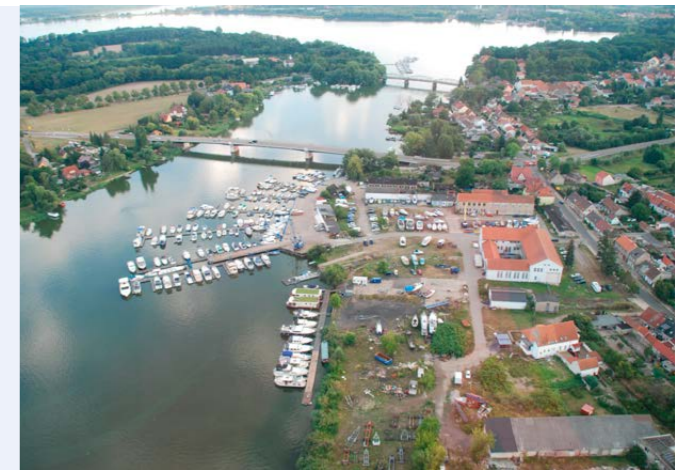
Havel (km 68,0 bis km 79,3)

Bei dem Abschnitt der Unteren Havel-Wasserstraße von Plaue bis Pritzerbe handelt es sich um seenartige Laufaufweitungen, die mit Sport- und Freizeitbooten befahren werden. Hier überwiegen landwirtschaftliche und forstwirtschaftliche Flächen. Der ökologische Zustand bzw. das ökologische Potenzial sind mäßig. Der Gesamtzustand der Gewässerstruktur ist vorwiegend gering bis deutlich verändert. Der Zustand der rezenten Aue ist überwiegend deutlich bis sehr stark verändert.

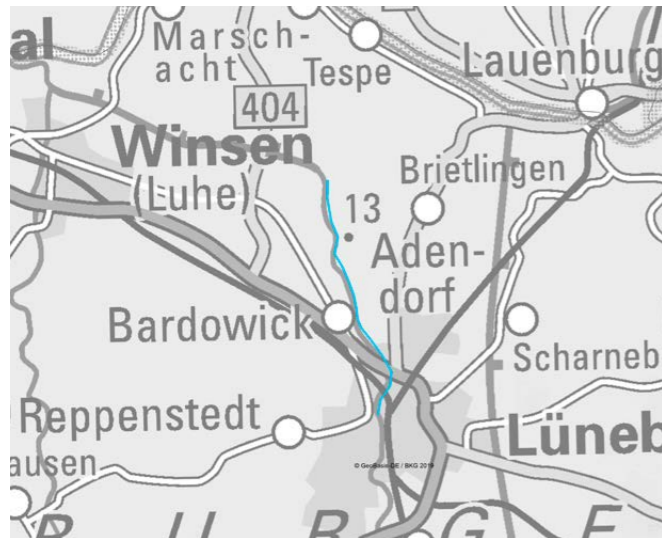
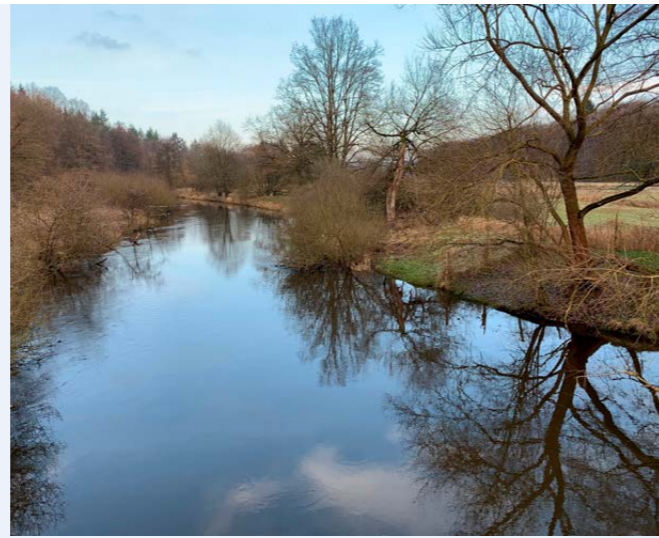
Ilmenau (km 0,0 bis km 2,7)

An der teils staugeregelten Ilmenau von Lüneburg bis zum Ilmenau-Kanal sind Ackerflächen, Grünland und Siedlungsflächen vorrangig. Die Ilmenau wird in geringem Ausmaß durch Sportboote befahren. Der ökologische Zustand bzw. das ökologische Potenzial sind mäßig. Der Gesamtzustand der Gewässerstruktur ist vorwiegend sehr stark bis vollständig verändert. Der Zustand der rezenten Aue ist überwiegend deutlich bis sehr stark verändert.

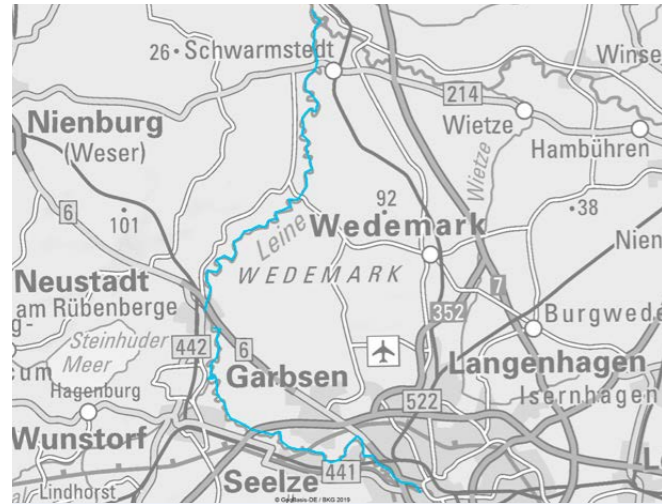
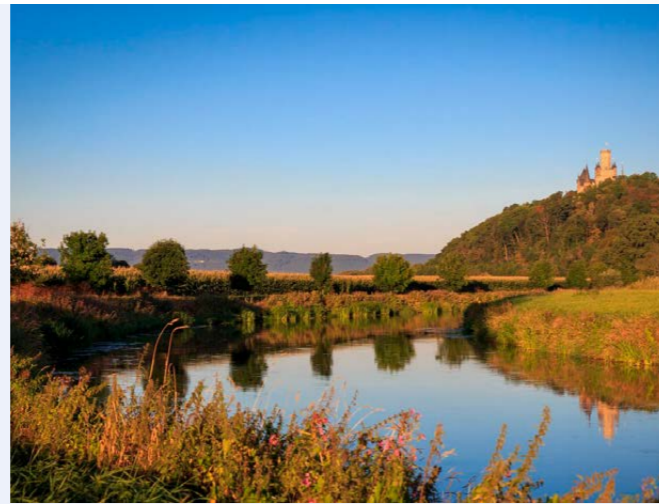
Leine/Ihme (km 17,3 bis km 112,1)

Die Aue der Leine wird zwischen Hannover und der Mündung in die Aller zumeist durch landwirtschaftliche Nutzflächen geprägt. Außer den eher intensiv bewirtschafteten Flächen kommen punktuell auch extensive Grünlandnutzungen mit erhaltenen Auenstrukturen vor. Schiffe oder Boote fahren auf diesem Wasserstraßenabschnitt nicht. Eine Befahrung findet durch wenige muskelbetriebene Boote statt. Der ökologische Zustand bzw. das ökologische Potenzial sind unbefriedigend. Der Gesamtzustand der Gewässerstruktur ist vorwiegend deutlich bis stark verändert. Der Zustand der rezenten Aue ist überwiegend deutlich verändert.

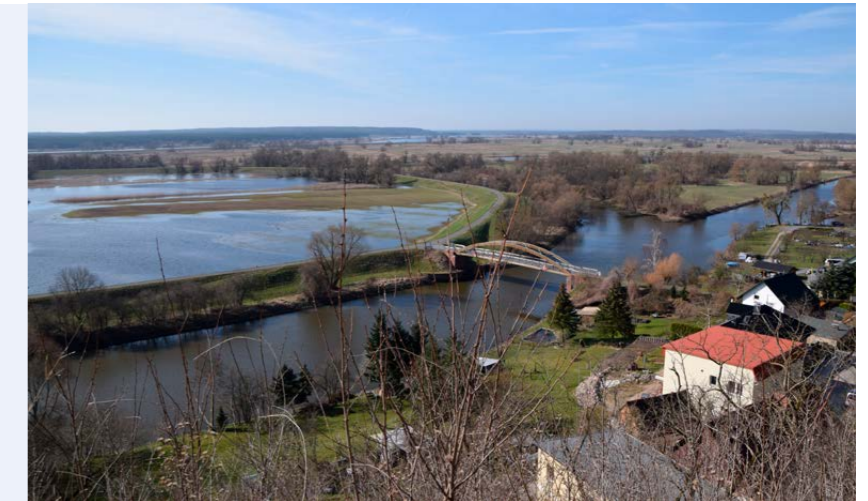
Oder (km 542,4 bis km 704,1)

Die Oder zwischen Ratzdorf und der Westoder weist eine große Altaue und nur noch kleine Reste der rezenten Aue auf. Die Altaue ist zumeist landwirtschaftlich genutzt und ist von kleineren Siedlungen durchzogen. Der Strom ist nicht staugeregelt und wird von wenigen Güter- und Fahrgastschiffen befahren. Der ökologische Zustand bzw. das ökologische Potenzial sind mäßig. Der Gesamtzustand der Gewässerstruktur ist vorwiegend stark bis vollständig verändert. Der Zustand der rezenten Aue ist überwiegend deutlich bis stark verändert.

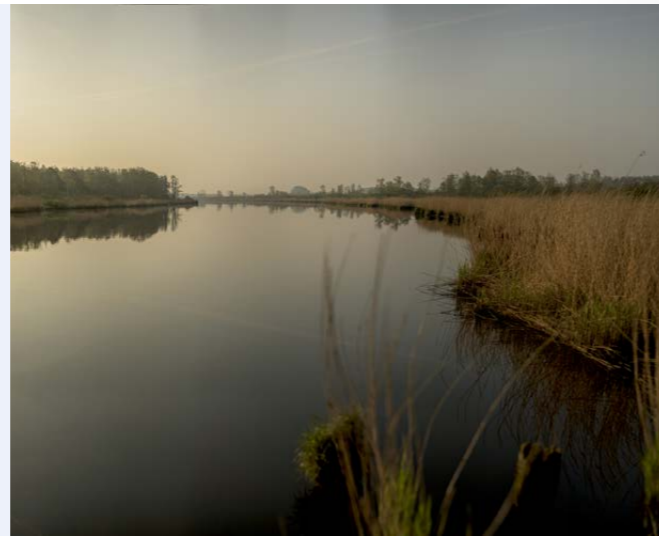
Peene (km 47,9 bis km 98,1)

An der Peene zwischen Loitz und dem Peenestrom überwiegen Feuchtgebiete und teils renaturierte Abbauflächen der Torfgewinnung. Eine Stauregelung liegt nicht vor und die Befahrung erfolgt in mittlerer Intensität durch Sport- und Freizeitboote. Der ökologische Zustand bzw. das ökologische Potenzial sind vorwiegend gut bis mäßig. Der Gesamtzustand der Gewässerstruktur ist vorwiegend gering verändert. Der Zustand der rezenten Aue ist überwiegend sehr gering bis gering verändert.

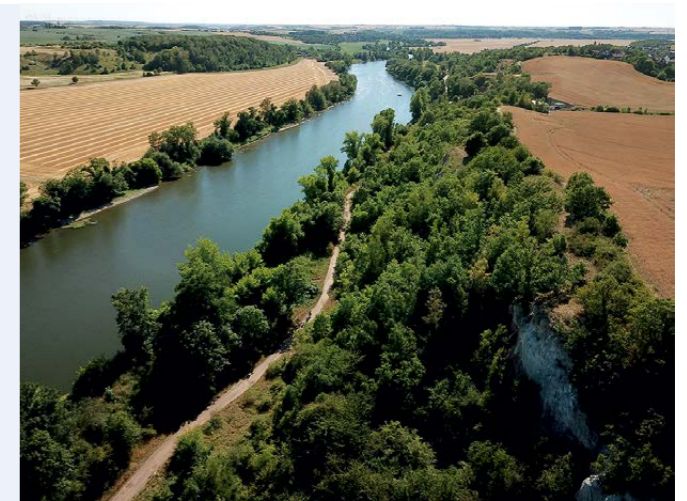
Saale (km 0,0 bis km 124,2)

An der Saale zwischen Bad Dürrenberg und der Mündung in die Elbe überwiegt die landwirtschaftliche Nutzung. Wiederkehrend sind kleine und größere Ortslagen am Fluss angesiedelt. Abschnittsweise sind Auwaldrelikte und Auenstrukturen vorhanden. Ein Großteil der Saale ist staureguliert und wird abschnittsweise durch wenige Fahrgastschiffe sowie Sport- und Freizeitboote in mittlerer Intensität befahren. Der ökologische Zustand bzw. das ökologische Potenzial sind unbefriedigend bis schlecht. Der Gesamtzustand der Gewässerstruktur ist vorwiegend stark bis sehr stark verändert. Der Zustand der rezenten Aue ist überwiegend stark bis sehr stark verändert.

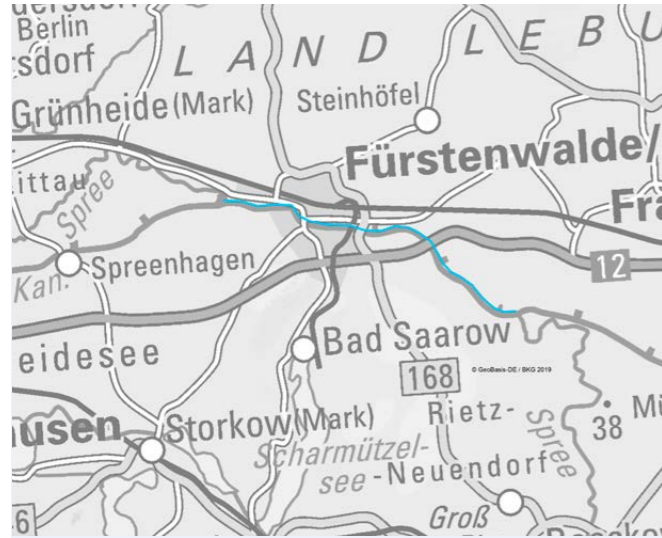
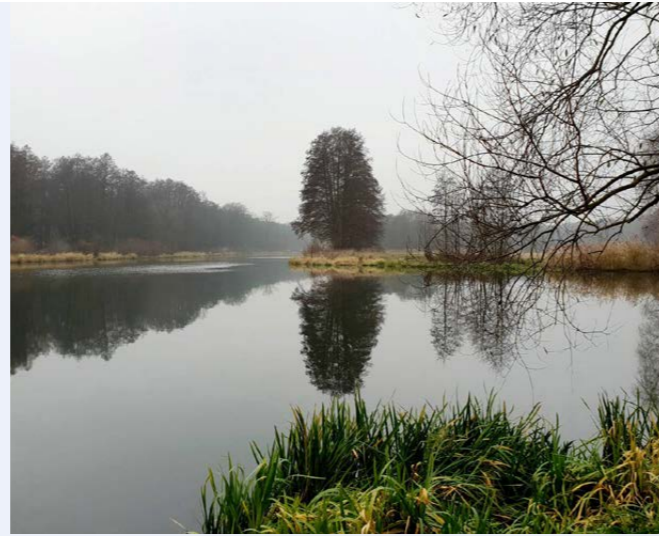
Spree (km 69,0 bis km 88,8)

An der Fürstenwalder Spree zwischen dem Wehr „Große Tränke“ bis zum Fluthkrug überwiegen Wald- und Forstflächen, die teilweise durch Grünland unterbrochen werden. In Fürstenwalde tritt die Siedlungsnutzung in den Vordergrund. Der Abschnitt wird durch Güterschiffe befahren. Der ökologische Zustand bzw. das ökologische Potenzial sind mäßig. Der Gesamtzustand der Gewässerstruktur ist vorwiegend sehr stark verändert. Der Zustand der rezenten Aue ist überwiegend gering bis stark verändert.

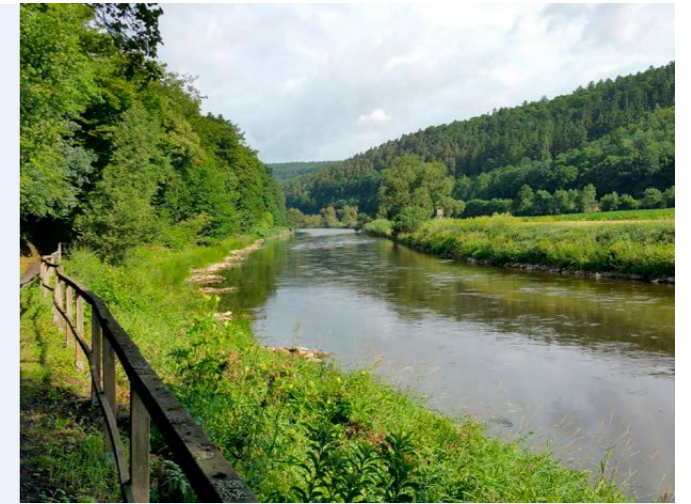
Werra (km 0,8 bis km 89,0)

Von Falken bis zum Zusammenfluss mit der Fulda in Hann. Münden wird die Werra vorwiegend von Acker- und Grünlandflächen begleitet. Häufiger sind auch Siedlungen und Rohstoffabbaubereiche in der Aue vorhanden. Der teils staugeregelte Fluss weist noch einzelne festgelegte Mäander auf. In der rezenten Aue sind vereinzelt Auenstrukturen vorhanden. Schifffahrtlich wird die Werra kaum genutzt. Lediglich wenige muskelbetriebene Boote sind auf der Werra unterwegs. Der ökologische Zustand bzw. das ökologische Potenzial sind unklar. Der Zustand der rezenten Aue ist überwiegend deutlich bis stark verändert.

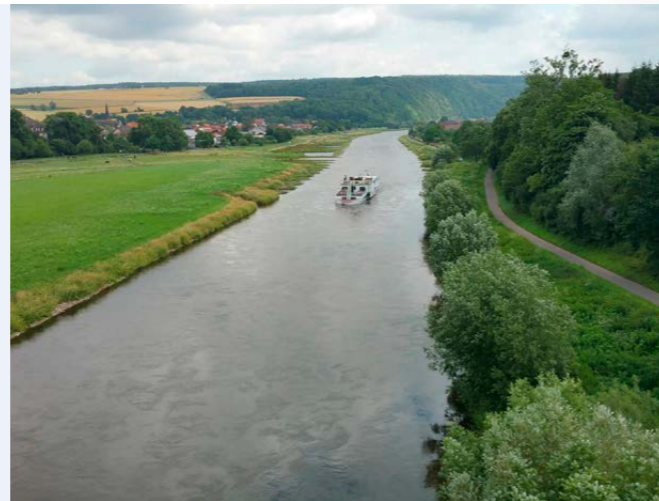
Weser (km 0,0 bis km 204,5)

Zwischen dem Zusammenfluss von Werra und Fulda in Hann. Münden bis zum Schleusen-Kanal Petershagen überwiegen an der Oberweser ackerbauliche Nutzungen. Grünland und Rohstoffabbau sind ebenfalls gängige Nutzungen. Abschnittsweise bestimmen Siedlungsflächen die Aue und den Fluss. Auf einem kurzen Abschnitt fahren wenige Güterschiffe. Überwiegend sind Fahrgastschiffe in mittlerer Intensität sowie häufig Sport- und Freizeitboote unterwegs. Der ökologische Zustand bzw. das ökologische Potenzial sind schlecht. Der Gesamtzustand der Gewässerstruktur ist vorwiegend stark bis sehr stark verändert. Der Zustand der rezenten Aue ist überwiegend stark verändert.
